PLANIMETRIA D'INDAGINE E RILIEVO CRITICITA'

ELENCO CRITICITA'

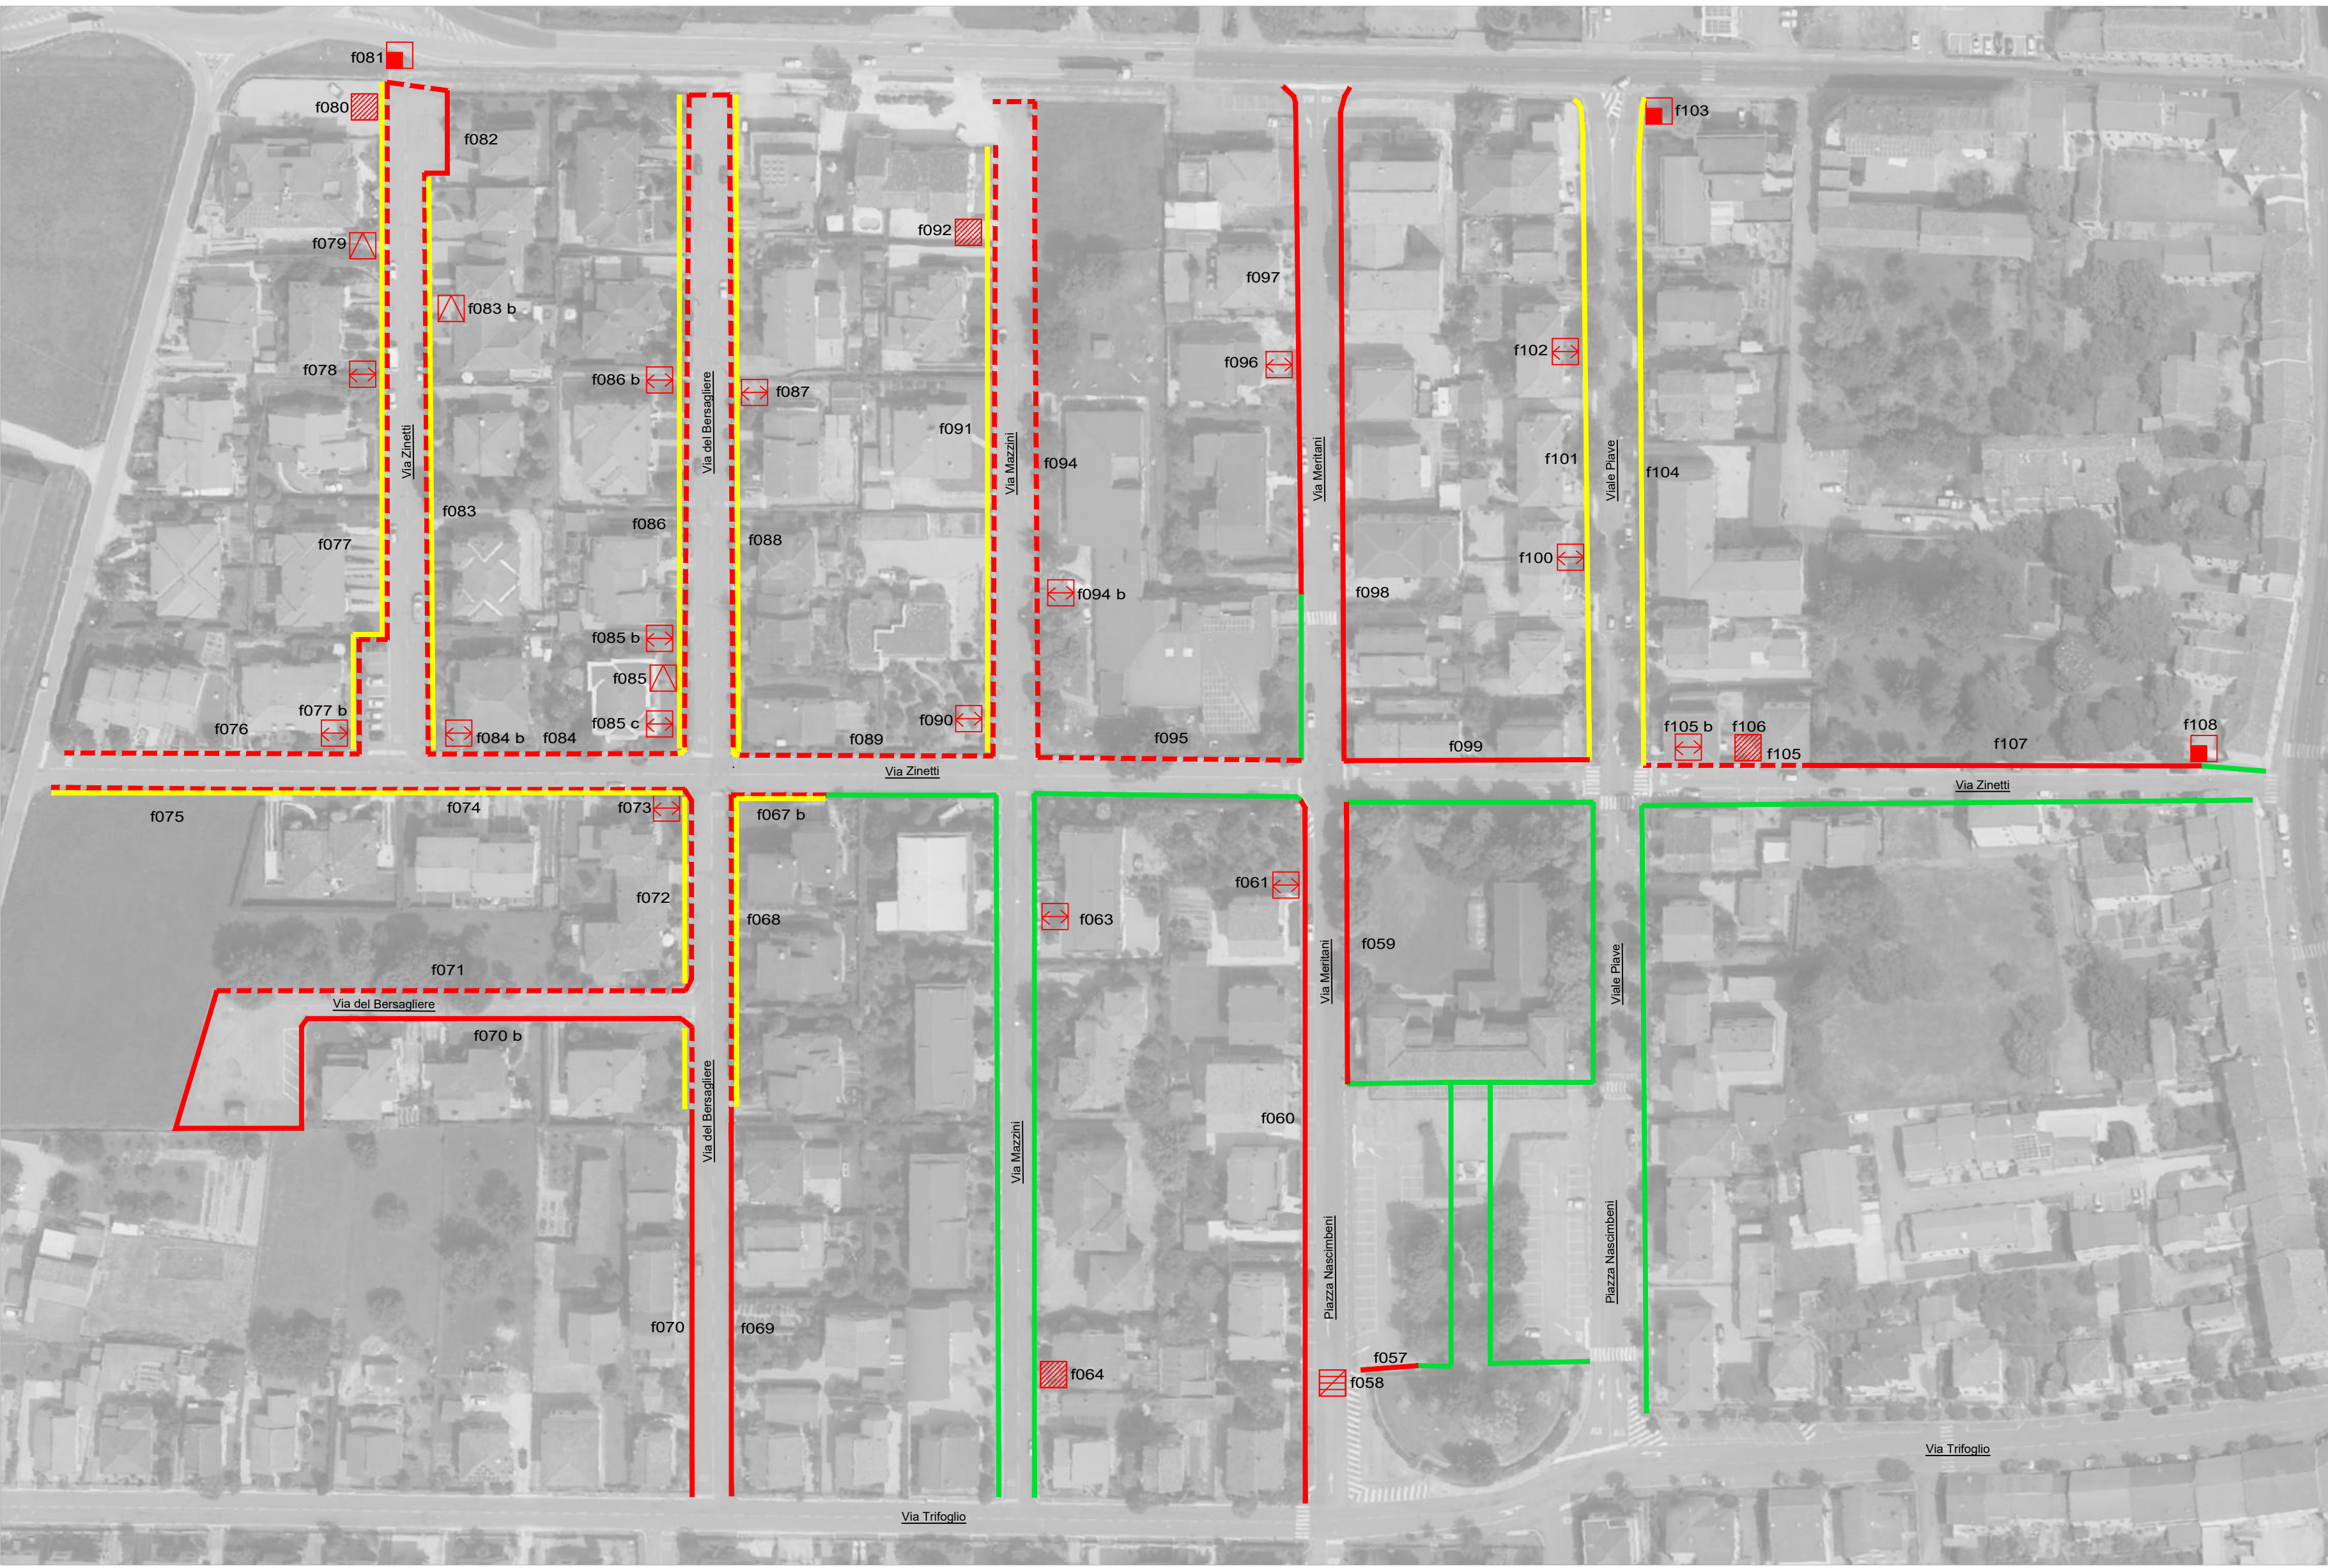
| f 057 - ASSENZA DI MARCIAPIEDE CON BANCHINA ACCESSIBILE |
| f 058 - ATTRAVERSAMENTO PEDONALE NON IN SICUREZZA |
| f 059 - ASSENZA DI MARCIAPIEDE CON BANCHINA IN PARTE ACCESSIBILE |
| f 060 - ASSENZA DI MARCIAPIEDE CON BANCHINA IN PARTE ACCESSIBILE |
| f 061 - OSTACOLO - PRESENZA DI PALLI LAMPIONE SULLA BANCHINA |
| f 096 - OSTACOLO - RAMAGLIE PROVENIENTI DA PROPRIETA' PRIVATA |
| f 097 - ASSENZA DI MARCIAPIEDE CON BANCHINA ACCESSIBILE |
| f 098 - ASSENZA DI MARCIAPIEDE CON BANCHINA ACCESSIBILE |
| f 064 - OSTACOLO - RAMAGLIE PROVENIENTI DA PROPRIETA' PRIVATA |
| f 094 - PAVIMENTAZIONE IN BITUME FORTEMENTE DEGRADATA E SCONNESSA |
| f 090 - OSTACOLO - PRESENZA DI SEGNALETICA VERTICALE SUI MARCIAPIEDE |
| f 091 - TRATTO DI PAVIMENTAZIONE DEL MARCIAPIEDE ESISTENTE DEGRADATA E SCONNESSA - LARGHEZZA MINORE DI m 3,5 |
| f 092 - PASSO CARRAIO CON PAVIMENTAZIONE SDRUCCIOLEVOLE (GRADINO) |
| f 094 - TRATTO DI PAVIMENTAZIONE DEL MARCIAPIEDE ESISTENTE CON LARGHEZZA MINORE DI m 3,5 |
| f 094b - OSTACOLO - PRESENZA DI PALLI LAMPIONE SUL MARCIAPIEDE |
| f 067b - TRATTO DI PAVIMENTAZIONE DEL MARCIAPIEDE ESISTENTE DEGRADATA E SCONNESSA - LARGHEZZA MINORE DI m 3,5 |
| f 068 - TRATTO DI PAVIMENTAZIONE DEL MARCIAPIEDE ESISTENTE DEGRADATA E SCONNESSA - LARGHEZZA MINORE DI m 3,5 |
| f 069 - ASSENZA DI MARCIAPIEDE CON BANCHINA ACCESSIBILE |
| f 070 - ASSENZA DI MARCIAPIEDE CON BANCHINA ACCESSIBILE |
| f 070b - ASSENZA DI MARCIAPIEDE CON BANCHINA ACCESSIBILE |
| f 071 - TRATTO DI PAVIMENTAZIONE DEL MARCIAPIEDE ESISTENTE DEGRADATA E SCONNESSA - LARGHEZZA MINORE DI m 3,5 |
| f 072 - TRATTO DI PAVIMENTAZIONE DEL MARCIAPIEDE ESISTENTE DEGRADATA E SCONNESSA - LARGHEZZA MINORE DI m 3,5 |
| f 073 - OSTACOLO - PRESENZA DI SEGNALETICA VERTICALE SUL MARCIAPIEDE |
| f 085 - RAMPA CON FORTE PENDENZA |
| f 085b - OSTACOLO - LARGHEZZA DEL MARCIAPIEDE RIDOTTA PER PRESENZA DI ARMADIETTI UTENZE |
| f 086 - OSTACOLO - PRESENZA DI SEGNALETICA VERTICALE SUL MARCIAPIEDE |
| f 086 - TRATTO DI PAVIMENTAZIONE DEL MARCIAPIEDE ESISTENTE DEGRADATA E SCONNESSA - LARGHEZZA MINORE DI m 3,5 |
| f 086b - OSTACOLO - LARGHEZZA DEL MARCIAPIEDE RIDOTTA PER PRESENZA DI ARMADIETTI UTENZE |
| f 087 - OSTACOLO - TRALICCO ENEL SUL MARCIAPIEDE |
| f 088 - TRATTO DI PAVIMENTAZIONE DEL MARCIAPIEDE ESISTENTE DEGRADATA E SCONNESSA - LARGHEZZA MINORE DI m 3,5 |
| f 074 - TRATTO DI PAVIMENTAZIONE DEL MARCIAPIEDE ESISTENTE DEGRADATA E SCONNESSA - LARGHEZZA MINORE DI m 3,5 |
| f 075 - TRATTO DI PAVIMENTAZIONE DEL MARCIAPIEDE ESISTENTE DEGRADATA E SCONNESSA - LARGHEZZA MINORE DI m 3,5 |
| f 076 - TRATTO DI PAVIMENTAZIONE DEL MARCIAPIEDE ESISTENTE DEGRADATA E SCONNESSA - LARGHEZZA MINORE DI m 3,5 |
| f 077 - TRATTO DI PAVIMENTAZIONE DEL MARCIAPIEDE ESISTENTE DEGRADATA E SCONNESSA - LARGHEZZA MINORE DI m 3,5 |
| f 077b - OSTACOLO - PRESENZA DI SEGNALETICA VERTICALE SUL MARCIAPIEDE |
| f 078 - OSTACOLO - TRALICCO ENEL SUL MARCIAPIEDE |
| f 079 - RAMPA CARRAIA CON FORTE PENDENZA |
| f 080 - RAMPA CARRAIA CON PAVIMENTAZIONE FORTEMENTE DEGRADATA E SCONNESSA |
| f 081 - CAMBIO DI DIREZIONE MARCIAPIEDE IN ASSENZA DI ELEMENTI DI PROTEZIONE |
| f 082 - ASSENZA DI MARCIAPIEDE CON BANCHINA ACCESSIBILE |
| f 083 - TRATTO DI PAVIMENTAZIONE DEL MARCIAPIEDE ESISTENTE DEGRADATA E SCONNESSA - LARGHEZZA MINORE DI m 3,5 |
| f 083b - RAMPA CARRAIA CON FORTE PENDENZA |
| f 084 - TRATTO DI PAVIMENTAZIONE DEL MARCIAPIEDE ESISTENTE CON LARGHEZZA MINORE DI m 3,5 |
| f 084b - OSTACOLO - PRESENZA DI SEGNALETICA VERTICALE SUL MARCIAPIEDE |
| f 088 - TRATTO DI PAVIMENTAZIONE DEL MARCIAPIEDE ESISTENTE CON LARGHEZZA MINORE DI m 3,5 |
| f 095 - TRATTO DI PAVIMENTAZIONE DEL MARCIAPIEDE ESISTENTE CON LARGHEZZA MINORE DI m 3,5 |
| f 099 - ASSENZA DI MARCIAPIEDE CON BANCHINA ACCESSIBILE |
| f 105 - TRATTO DI PAVIMENTAZIONE DEL MARCIAPIEDE ESISTENTE DEGRADATA E SCONNESSA - LARGHEZZA MINORE DI m 3,5 |
| f 108a - OSTACOLO - LARGHEZZA DEL MARCIAPIEDE RIDOTTA PER PRESENZA DI ARMADIETTI UTENZE |
| f 106 - RAMPA CARRAIA CON PAVIMENTAZIONE FORTEMENTE DEGRADATA E SCONNESSA |
| f 107 - ASSENZA DI MARCIAPIEDE |
| f 108 - FINE MARCIAPIEDE CON DISLIVELLO MAGGIORE DI 2 cm |
| f 100 - OSTACOLO - RAMAGLIE PROVENIENTI DA VEGETAZIONE DI PROPRIETA' COMUNALE |
| f 102 - TRATTO DI PAVIMENTAZIONE DEL MARCIAPIEDE ESISTENTE DEGRADATA E SCONNESSA |
| f 102 - OSTACOLO - RAMAGLIE PROVENIENTI DA VEGETAZIONE DI PROPRIETA' COMUNALE |
| f 103 - RESTRISSIONE DEL MARCIAPIEDE - CAMBIO DI DIREZIONE MARCIAPIEDE IN ASSENZA DI ELEMENTI DI PROTEZIONE |
| f 104 - TRATTO DI PAVIMENTAZIONE DEL MARCIAPIEDE ESISTENTE DEGRADATA E SCONNESSA |
