PLANIMETRIA D'INDAGINE E RILIEVO CRITICITA'

PLANIMETRIA INTERVENTI

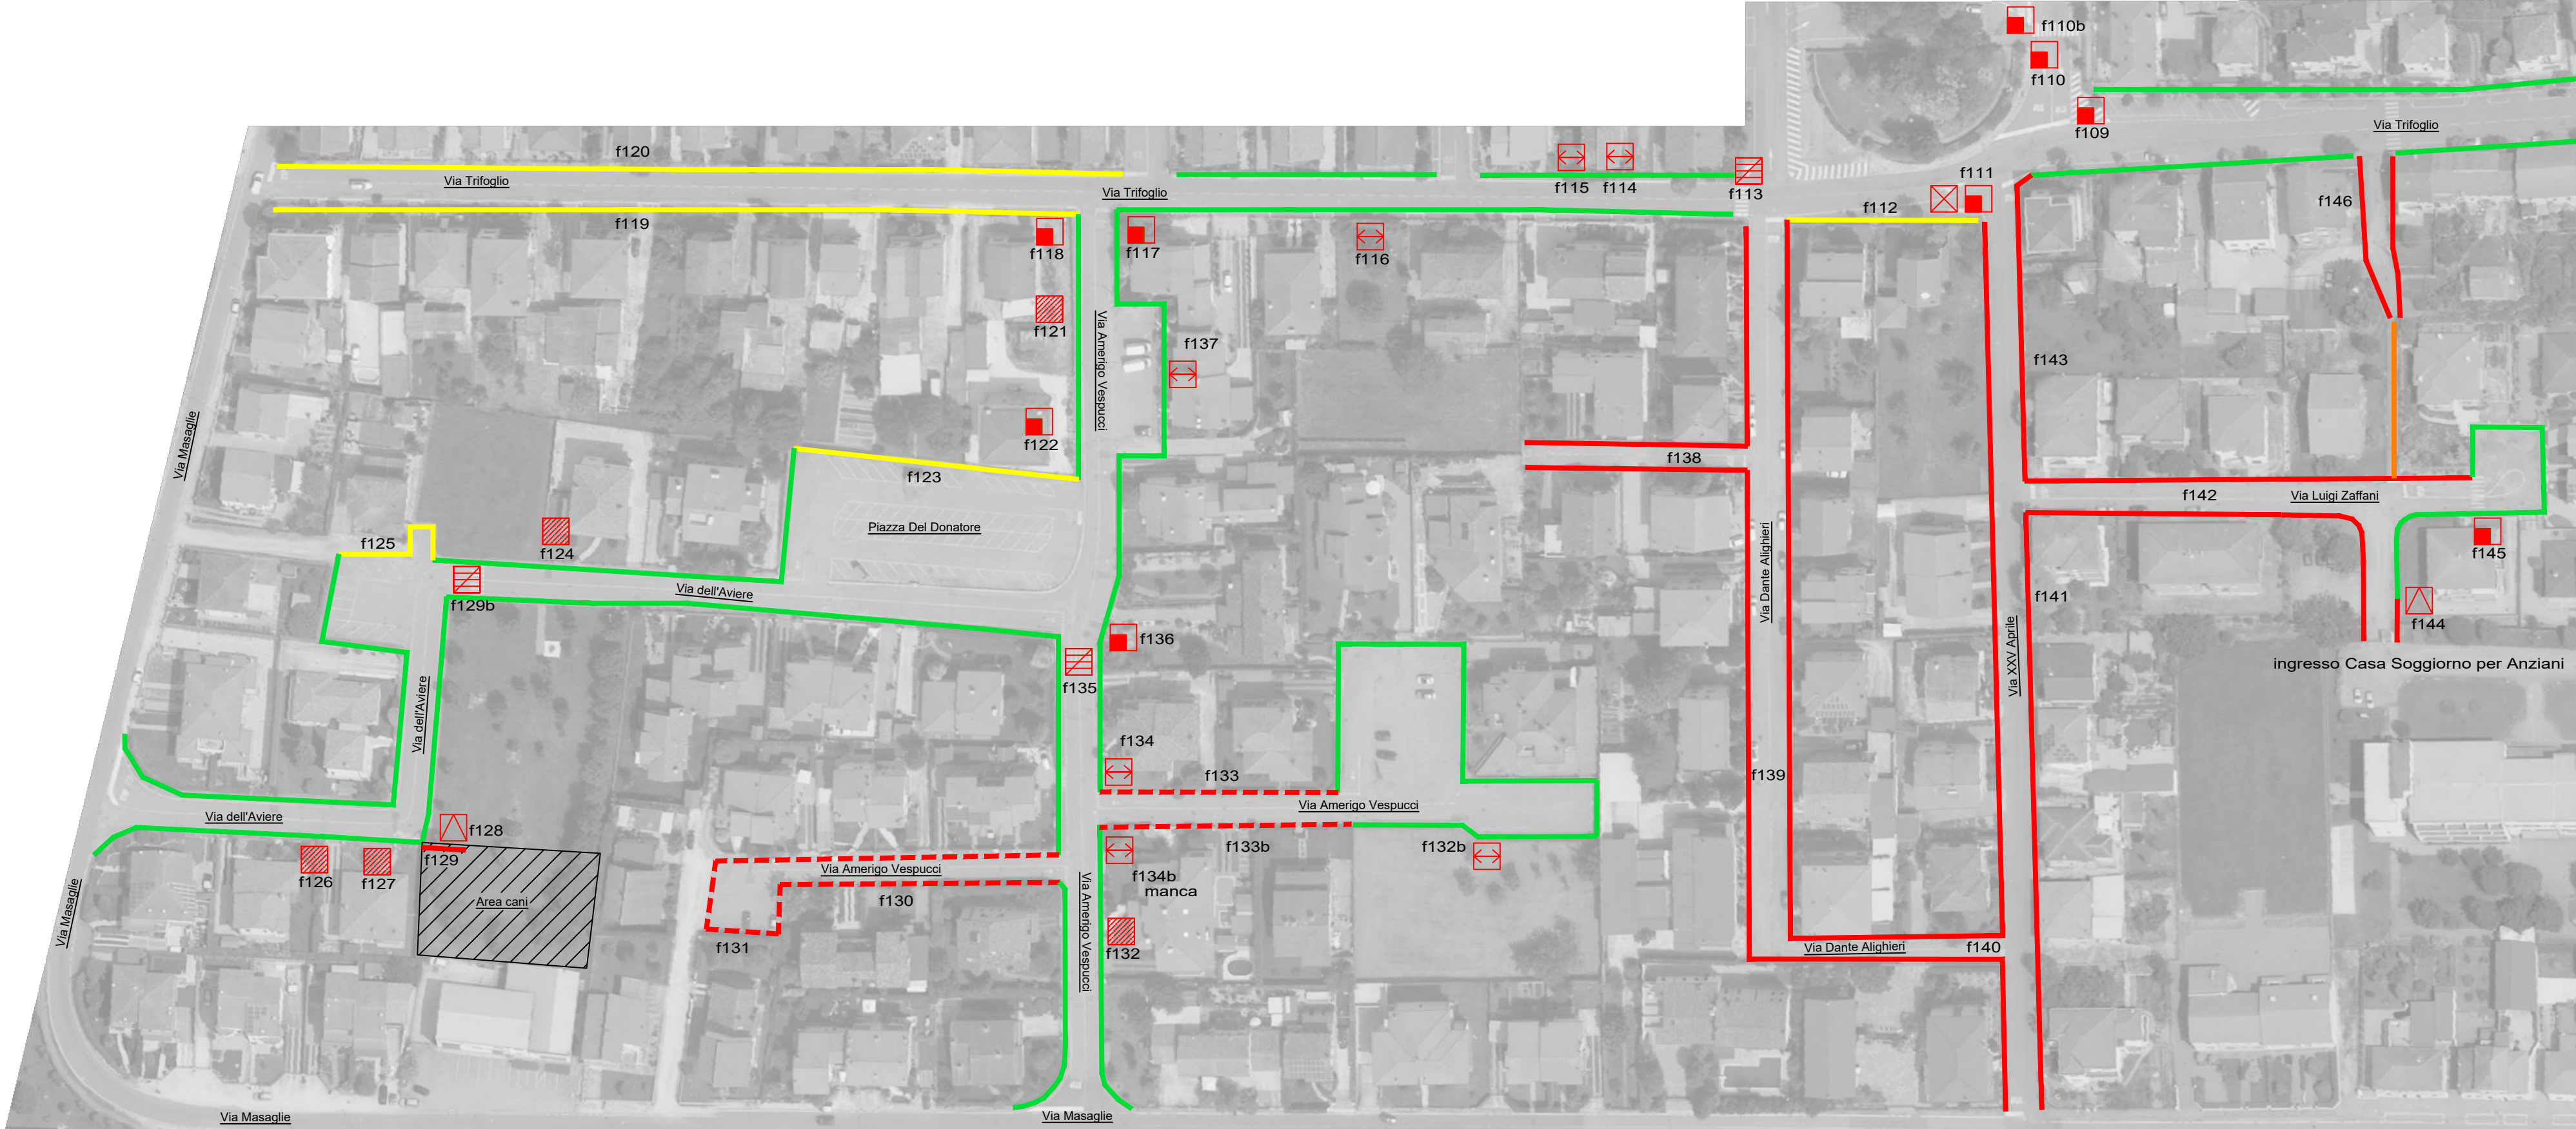
ELENCO CRITICITA'

| F109 - SCALINO INIZIO/FINE SVOLTA MARCIPIEDE |
| F111 - SCALINO INIZIO/FINE MARCIPIEDE E POZZETTO FUORI QUOTA |
| F112 - TRATTO DI PAVIMENTAZIONE DEL MARCIPIEDE ESISTENTE DEGRADATA E SCONNESSA |
| F113 - ATTRAVERSAMENTO PEDONALE NON IN SICUREZZA - ASSENZA DI ELEMENTI DI PROTEZIONE |
| F117 - ABBASSAMENTO MARCIPIEDE CON DISLIVELLO SUPERIORE A cm 2,5 |
| F128 - OSTACOLO - NUOVA PIAZZOLA ROSSO AREA CANI CON PENDENZA ECCESSIVA - MANOVRA IN AUTONOMIA MOLTO COMPLESSA |
| F138 - ASSENZA DI MARCIPIEDE |
| F144 - ASSENZA DI MARCIPIEDE - E RAMPA CARRAIA NON ADEGUATA |

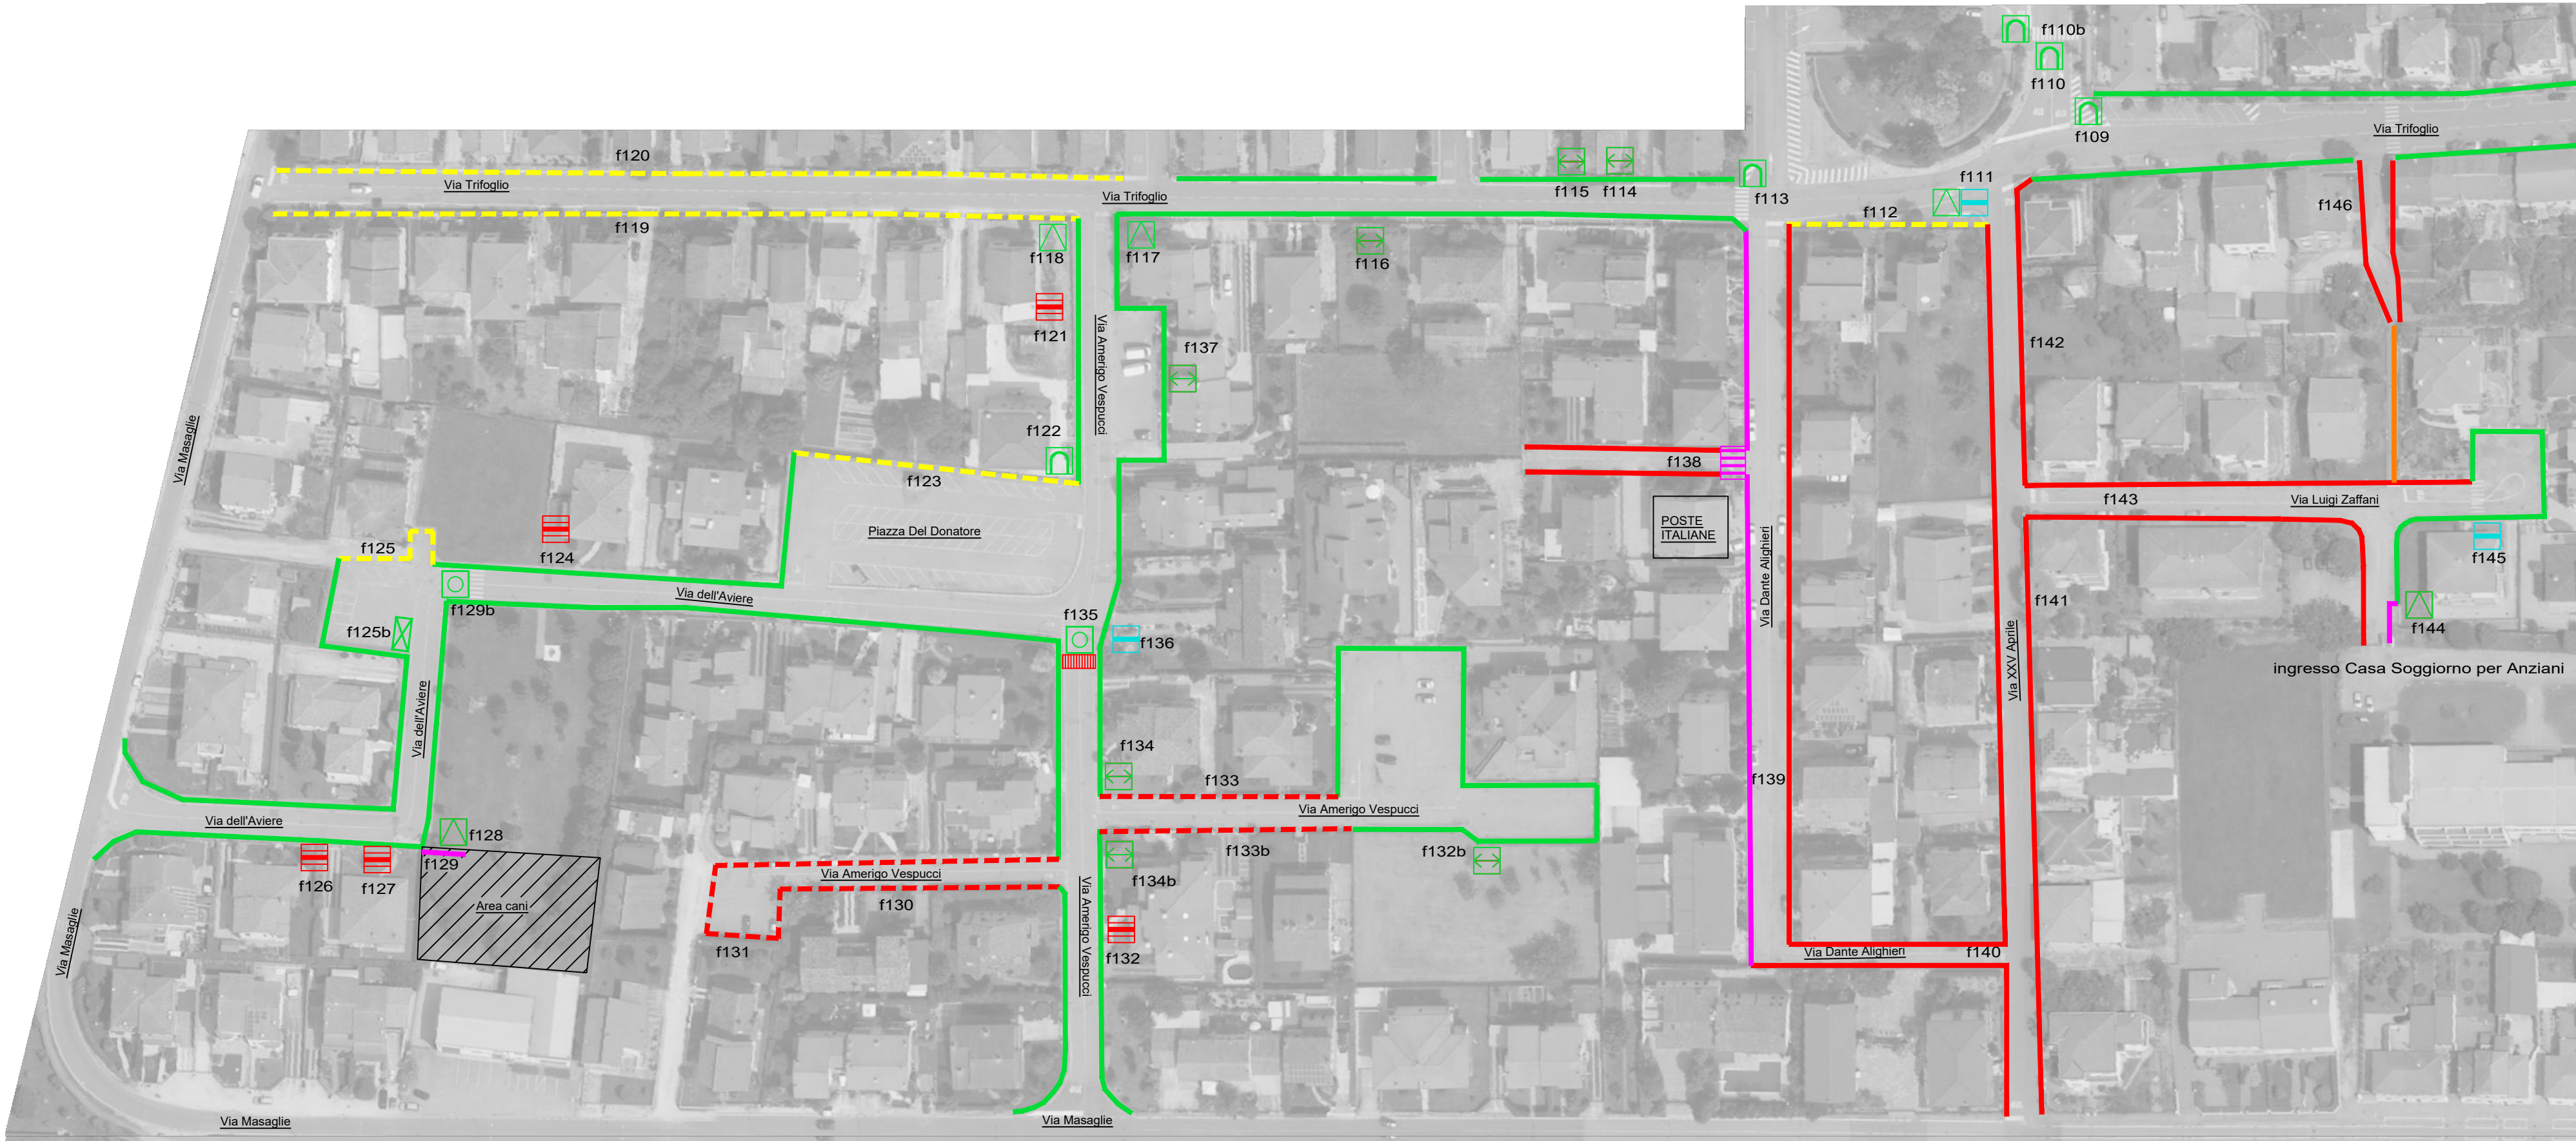
ELENCO INTERVENTI

| F109 - POSA DISSUASORI DI PROTEZIONE SUL MARCIPIEDE |
| F111 - RAMPA - ABBASSAMENTO CORDOLI QUOTA STRADA - RINFESA IN QUOTA CHIUSO POZZETTO |
| F112 - RINFACIMENTO TRATTO PAVIMENTAZIONE MARCIPIEDE |
| F130 - NESSUN INTERVENTO - LA LARGHEZZA DELLA STRADA NON CONSENTE L'ALLARGAMENTO DEI MARCIPIEDI |
| F128 - NUOVA RAMPA E PIAZZOLA DI SOSTA PER ACCESSO AREA SGAMBAMENTO CANI |
| F139 - NUOVO TRATTO DI MARCIPIEDE IN PROGETTO - LATO OVEST |
| F144 - NUOVO PICCOLO TRATTO DI MARCIPIEDE (DI BANCHINA PROTETTA) FINO ALL'INGRESSO DELLA RESIDENZA PER ANZIANI |
